Via Canolo, 83	Toponimo C. Villa	
Tav. PRG 2.1	Quadrante B-13	Zona PRG E.1+E.8

Scheda IBC n. 81

81  
Correggio  
C. VILLA  
alt. m. -

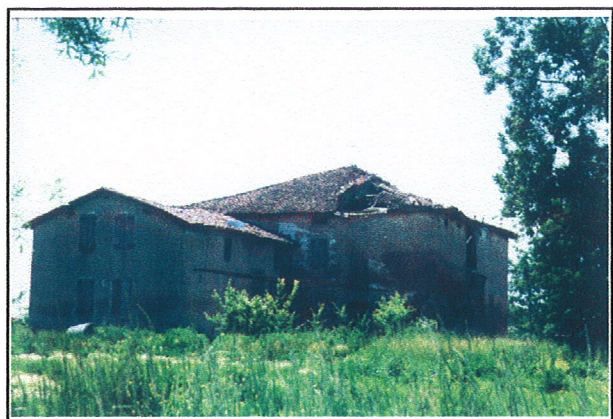
FOTOGRAFIA IDENTIFICATIVA

Edificio rurale a elementi contigui sviluppato in pianta quadrangolare su due livelli e sottotetto con copertura a quattro acque. Presente la porta morta con arco a sesto ribassato. In aderenza si trova la parte a servizi agricoli sviluppata su pianta rettangolare a due livelli con copertura a due acque e colmo costante. Sul retro è presente, sempre in aderenza, un altro rustico con le medesime caratteristiche del precedente. Stesse caratteristiche anche per il rustico presente in pianta staccata. Tracce del muro tagliafuoco presenti sul tetto in parte crollato sul retro dell'edificio.

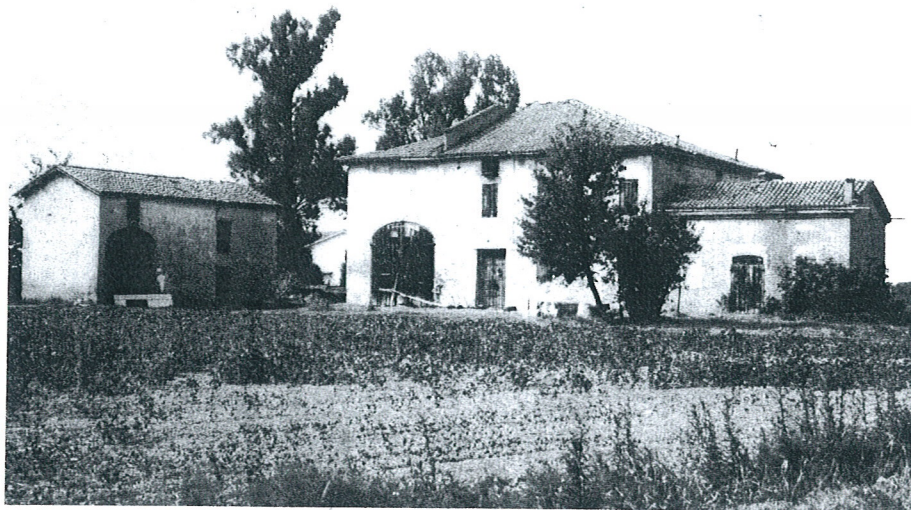
C. Villa. Complesso rurale, 81.
