**COMUNE DI CORREGGIO
INSEDIAMENTO RURALE**

N° 367

Via Sinistra Tresinaro, 14	Toponimo C. Musi (IGM)
Tav. PRG 2.4	Quadrante G-8 Zona PRG E.7+E.5

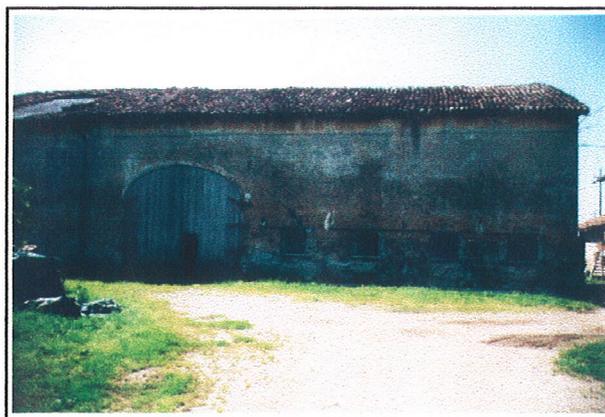
FOTOGRAFIA IDENTIFICATIVA

Edificio in pessime condizioni manutentive ad elementi contigui di notevoli dimensioni su pianta rettangolare, sviluppato su due livelli con copertura a due acque e colmo costante. Presenta una porta morta passante con arco a sesto ribassato. E' presente un corpo a servizi rurali, anch'esso riconoscibile. Sul retro dell'edificio principale vi è traccia di un occhio porticato tamponato da gelosia in mattoni. Lo sbalzo del cornicione laterale è realizzato in mattoni con particolare fattura.
