| Via | Lemizzone, 40 | Toponimo | C. Roveri | Zona PRG | E.1 |
| Tav. PRG | 2.5 | Quadrante | F-11 | | |

| Edificio principale | | Tipologia | elementi contigui |

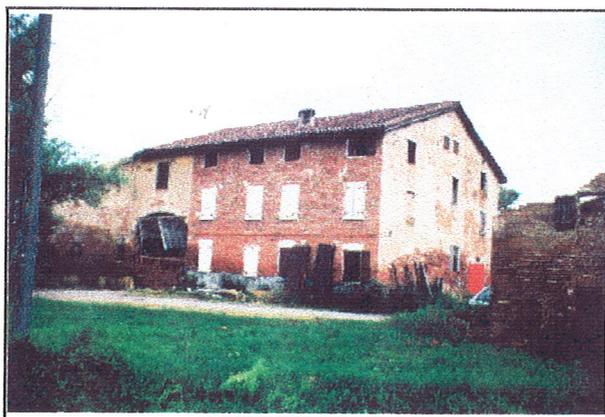
FOTOGRAFIA IDENTIFICATIVA

Edificio a elementi contigui sviluppato in pianta rettangolare con la parte civile su due livelli e sottotetto con copertura a due acque e colmo costante e la parte stalla-fienile con la copertura del tutto crollata o demolita. Presenta una porta morta archivoltata a sesto ribassato e le luci del civile regolari e simmetricamente distribuite. Nell'area dell'insediamento vi è un rustico a un livello con la copertura in parte crollata.
