<b>Via</b> Bevieria, 3	<b>Toponimo</b>	
<b>Tav. PRG</b> 2.3	<b>Quadrante</b> D-4	<b>Zona PRG</b> E.1

<b>Edificio principale</b>			
<input type="checkbox"/> Riconoscibile	<b>Tipologia</b>	elementi contigui	
<input type="checkbox"/> Parzialmente riconoscibile	<b>Interventi</b>	ristrutturazione	
<input checked="" type="checkbox"/> Non riconoscibile	<b>Dest. d'uso</b>	abitazione	
<b>Altri edifici riconoscibili</b> <input type="checkbox"/> SI <input checked="" type="checkbox"/> NO		<b>Tipologia</b>	
		<b>Dest. d'uso</b>	
<b>Edifici recenti presenti</b> <input type="checkbox"/> SI <input checked="" type="checkbox"/> NO		<b>Tipologia</b>	
		<b>Dest. d'uso</b>	
<b>Altri elementi di pregio</b> <input type="checkbox"/> SI <input checked="" type="checkbox"/> NO		<b>Descrizione</b>	
<b>Giudizio sintetico sul valore dell'insediamento</b>		nessun valore ambientale

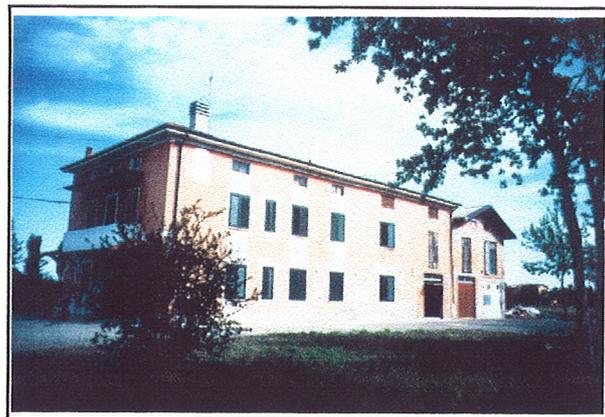
FOTOGRAFIA IDENTIFICATIVA

L'intervento di ristrutturazione ha del tutto alterato l'originaria leggibilità, riconducibile con ogni probabilità, per impianto strutturale, a quella di un edificio a elementi contigui.
