<b>Via</b> Fornacelle, 62-62/a	<b>Toponimo</b>	
<b>Tav. PRG</b> 2.3	<b>Quadrante</b> B-10	<b>Zona PRG</b> E.1

<b>Edificio principale</b>		<b>Tipologia</b>	elementi contigui
<input type="checkbox"/> Riconoscibile		<b>Interventi</b>	ristrutturazione/sostituzione
<input type="checkbox"/> Parzialmente riconoscibile		<b>Dest. d'uso</b>	abitazione
<input checked="" type="checkbox"/> Non riconoscibile			
<b>Altri edifici riconoscibili</b> <input type="checkbox"/> SI <input checked="" type="checkbox"/> NO		<b>Tipologia</b>	
		<b>Dest. d'uso</b>	
<b>Edifici recenti presenti</b> <input checked="" type="checkbox"/> SI <input type="checkbox"/> NO		<b>Tipologia</b>	capannone
		<b>Dest. d'uso</b>	servizi agricoli
<b>Altri elementi di pregio</b> <input type="checkbox"/> SI <input checked="" type="checkbox"/> NO		<b>Descrizione</b>	
<b>Giudizio sintetico sul valore dell'insediamento</b>	nessun valore ambientale

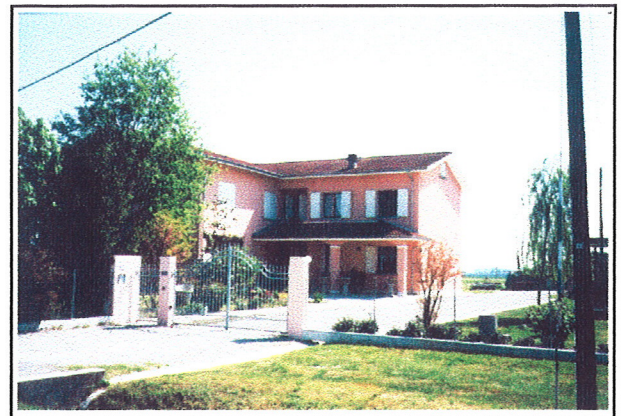
FOTOGRAFIA IDENTIFICATIVA

L'intervento di ristrutturazione ha alterato l'originaria leggibilità dell'edificio riconducibile con ogni probabilità, tenuto conto dell'impianto strutturale, a quella di un edificio a elementi contigui. Nell'area dell'insediamento è presente un capannone in prefabbricato di recente costruzione.
