**COMUNE DI CORREGGIO  
INSEDIAMENTO RURALE**

**N° 107**

| <b>Via</b> Mandrio, 7 | <b>Toponimo</b> C. Marchio |

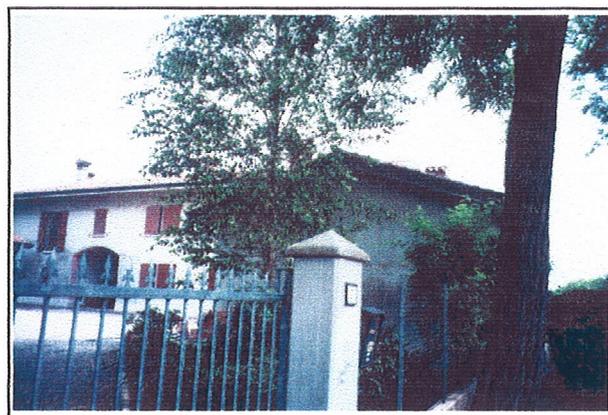
**FOTOGRAFIA IDENTIFICATIVA**

Edificio a elementi contigui sviluppato in pianta rettangolare su due livelli con copertura a due acque e colmo costante. Presenta la luce di una porta morta archivoltata a sesto ribassato. In aderenza sul lato est e in pianta staccata sono presenti due rustici a un livello con copertura a due acque. Tutto il complesso ha subito un intervento di ristrutturazione che ha in parte alterato l'originaria leggibilità.
