<b>Via</b> San Martino, 56	<b>Toponimo</b> C. Rannini
<b>Tav. PRG</b> 2.4	<b>Quadrante</b> B-8 <b>Zona PRG</b> E.7

**Edificio principale**

**Giudizio sintetico sul valore dell'insediamento** buona riconoscibilità tipologico-ambientale

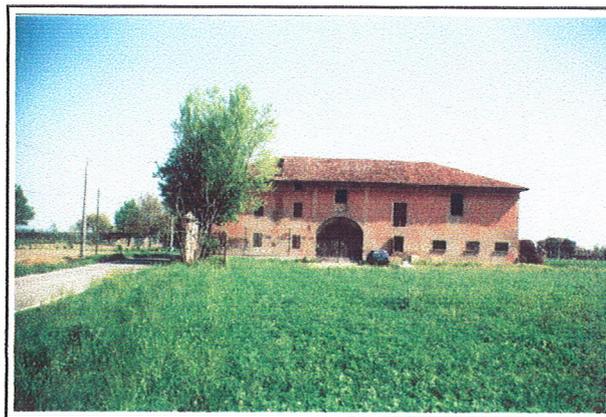
FOTOGRAFIA IDENTIFICATIVA

Edificio ad elementi contigui di notevole dimensione sviluppato in pianta rettangolare su due livelli e sottotetto con copertura a quattro acque e colmo costante. Presenta una porta morta centrale voltata e tamponata sul retro (fronte Nord). Presenta tracce dell'originario tinteggio di facciata con cornici alle finestre e lesene tinteggiate. Sul retro del fabbricato è presente un annesso agricolo in pianta staccata con i medesimi caratteri formali dell'edificio principale. L'insediamento è in stato di abbandono.
