**COMUNE DI CORREGGIO  
INSEDIAMENTO RURALE**

**N° 132**

<b>Via</b> San Martino, 39	<b>Toponimo</b>	
<b>Tav. PRG</b> 2.4	<b>Quadrante</b> B-8	<b>Zona PRG</b> E.1+E.8

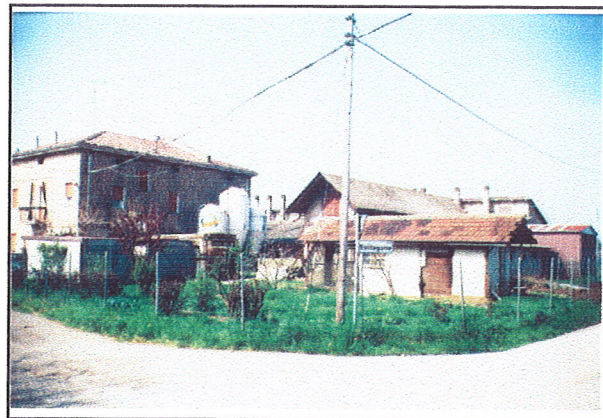
**FOTOGRAFIA IDENTIFICATIVA**

Edificio derivato nella attuale configurazione per un intervento di ristrutturazione che ne ha del tutto alterato l'originaria leggibilità riconducibile con ogni probabilità a quella di un edificio ad elementi contigui. È rimasto sulla copertura il muro tagliafuoco. Nell'area dell'insediamento sono presenti diversi capannoni di recente costruzione.
