Via	Oratorio, 6-6/a	Toponimo		Zona PRG	E.1+E.8
Tav. PRG	2.4	Quadrante	D-7

<b>Edificio principale</b>		<b>Tipologia</b>	elementi contigui
<input type="checkbox"/>	Riconoscibile	<b>Interventi</b>	ristrutturazione
<input checked="" type="checkbox"/>	Parzialmente riconoscibile	<b>Dest. d'uso</b>	abitazione
<input type="checkbox"/>	Non riconoscibile		
<b>Altri edifici riconoscibili</b> <input checked="" type="checkbox"/> SI <input type="checkbox"/> NO		<b>Tipologia</b>	rustico
		<b>Dest. d'uso</b>	garage
<b>Edifici recenti presenti</b> <input type="checkbox"/> SI <input checked="" type="checkbox"/> NO		<b>Tipologia</b>	
		<b>Dest. d'uso</b>	
<b>Altri elementi di pregio</b> <input type="checkbox"/> SI <input checked="" type="checkbox"/> NO		<b>Descrizione</b>	
<b>Giudizio sintetico sul valore dell'insediamento</b>		modesto valore ambientale

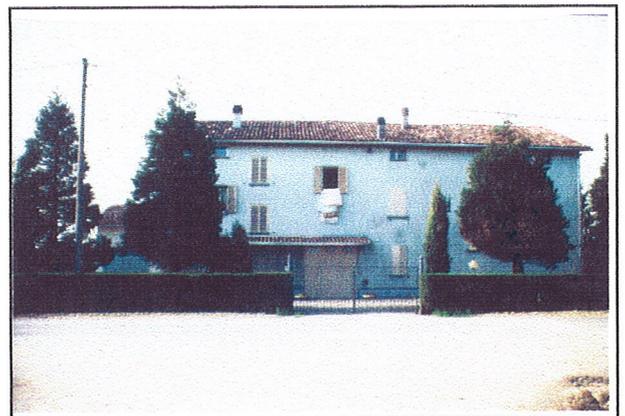
FOTOGRAFIA IDENTIFICATIVA

Edificio a elementi contigui sviluppato in pianta rettangolare su due livelli e sottotetto con copertura a due acque e colmo costante. L'intervento di ristrutturazione ha in parte alterato l'originaria leggibilità soprattutto per ciò che concerne dimensione e partitura delle luci e per l'introduzione di particolari architettonici estanei al contesto rurale. Anche il rustico, sul retro in pianta staccata, è stato oggetto di un intervento di ristrutturazione che ne ha in parte alterato l'originaria leggibilità.
