Via Oratorio, 12	Toponimo		
Tav. PRG 2.4	Quadrante D-8	Zona PRG E.7+E.8

<b>Edificio principale</b>		<b>Tipologia</b>	elementi contigui
<input type="checkbox"/> Riconoscibile		<b>Interventi</b>	sopraelevazione e rifacimento del tetto
<input checked="" type="checkbox"/> Parzialmente riconoscibile		<b>Dest. d'uso</b>	abitazione e servizi agricoli
<input type="checkbox"/> Non riconoscibile			
<b>Altri edifici riconoscibili</b> <input type="checkbox"/> SI <input checked="" type="checkbox"/> NO		<b>Tipologia</b>	
		<b>Dest. d'uso</b>	
<b>Edifici recenti presenti</b> <input checked="" type="checkbox"/> SI <input type="checkbox"/> NO		<b>Tipologia</b>	annessi agricoli
		<b>Dest. d'uso</b>	depositi e magazzini
<b>Altri elementi di pregio</b> <input type="checkbox"/> SI <input checked="" type="checkbox"/> NO		<b>Descrizione</b>	
<b>Giudizio sintetico sul valore dell'insediamento</b>		modesto valore ambientale

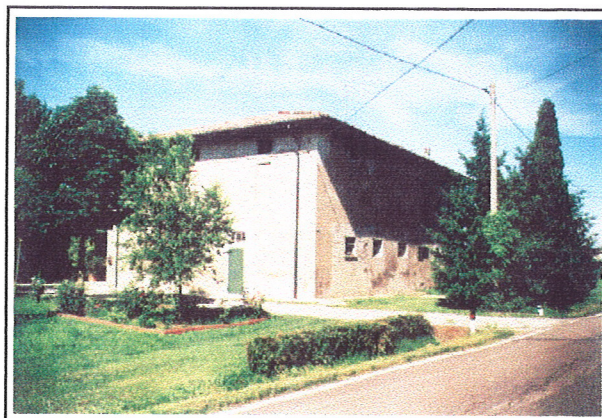
FOTOGRAFIA IDENTIFICATIVA

Edificio ad elementi contigui in cui, in occasione del rifacimento del tetto, si è pure con ogni probabilità innalzata la quota di gronda di questo, facendo perdere l'originaria conformazione dell'edificio stesso. Anche il rifacimento del tetto con travi in cemento e sporto di gronda non usuale portano ad una sola parziale riconoscibilità dell'edificio.
