| Via | Massenzatico, 9-11 | Toponimo | |

| Edificio principale | | Tipologia | elementi contigui |

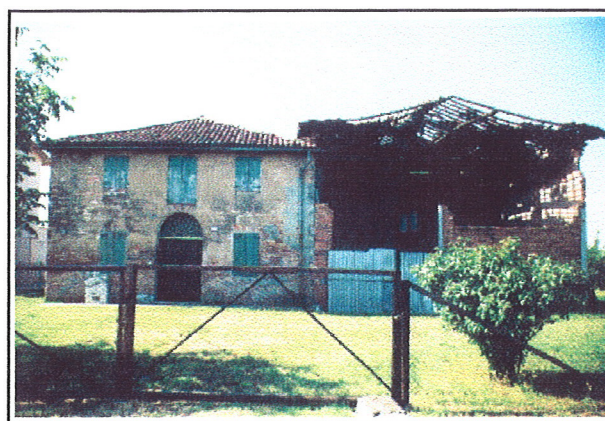
FOTOGRAFIA IDENTIFICATIVA

Edificio a elementi contigui sviluppato in pianta rettangolare su due livelli con copertura a quattro acque e colmo costante. Il civile presenta un ingresso archivoltato sul fronte nord con una lunetta in ferro battuto e ha luci regolari e simmetricamente distribuite. Il valore dell'insediamento è in parte compromesso dalla presenza in aderenza al lato ovest di un capannone di recente costruzione e ora in parte crollato.
