<b>Via</b> Canolo, 68	<b>Toponimo</b>	
<b>Tav. PRG</b> 2.1	<b>Quadrante</b> B-13	<b>Zona PRG</b> E.1+E.8

<b>Edificio principale</b>		<b>Tipologia</b>	elementi contigui
<input checked="" type="checkbox"/> Riconoscibile		<b>Interventi</b>	ristrutturazione
<input type="checkbox"/> Parzialmente riconoscibile		<b>Dest. d'uso</b>	abitazione e servizi agricoli
<input type="checkbox"/> Non riconoscibile			
<b>Altri edifici riconoscibili</b> <input type="checkbox"/> SI <input checked="" type="checkbox"/> NO		<b>Tipologia</b>	
		<b>Dest. d'uso</b>	
<b>Edifici recenti presenti</b> <input checked="" type="checkbox"/> SI <input type="checkbox"/> NO		<b>Tipologia</b>	capannone
		<b>Dest. d'uso</b>	deposito
<b>Altri elementi di pregio</b> <input type="checkbox"/> SI <input checked="" type="checkbox"/> NO		<b>Descrizione</b>	
<b>Giudizio sintetico sul valore dell'insediamento</b>	buon valore ambientale

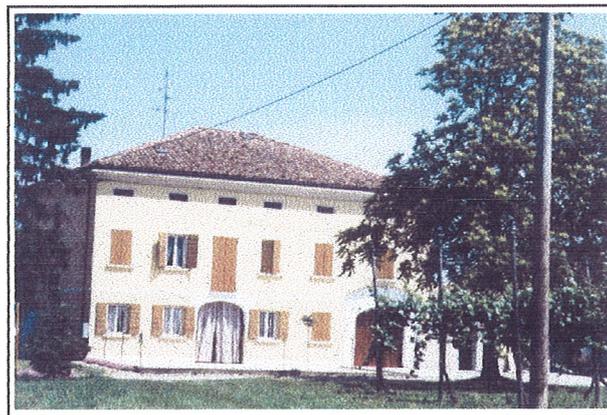
FOTOGRAFIA IDENTIFICATIVA

Edificio rurale sviluppato in pianta rettangolare su due livelli e sottotetto con copertura a quattro acque e colmo costante. Presenta la traccia della vecchia porta morta, ora ristrutturata con abbassamento della volta e rientrante e un cordolo marcapiano al primo livello. Nell'intervento di ristrutturazione è stata mantenuta la leggibilità della partitura delle finestre, comprese quelle di nuova costruzione nella parte stalla-fienile.
