**COMUNE DI CORREGGIO  
INSEDIAMENTO RURALE**

**N° 17**

<b>Via</b> Canolo, 75	<b>Toponimo</b>		
<b>Tav. PRG</b> 2.1	<b>Quadrante</b> C-13	<b>Zona PRG</b> E.1+E.8

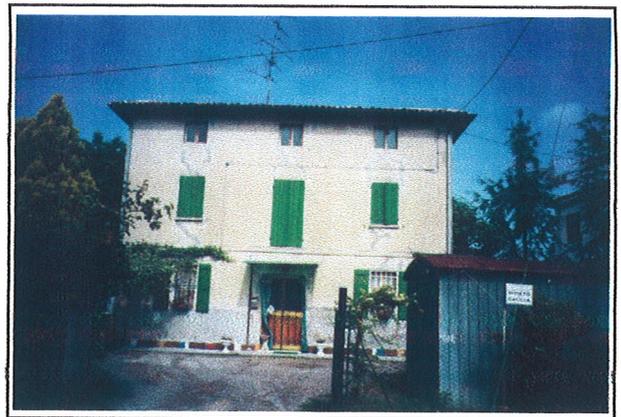
**FOTOGRAFIA IDENTIFICATIVA**

Edificio di modeste dimensioni e fattura con caratteri del primo Novecento sviluppato in pianta rettangolare su due livelli e sottotetto con copertura a quattro acque e colmo costante. Conserva l'originaria partitura simmetrica delle luci sul fronte.
