Via Cesis, 7-9	Toponimo	
Tav. PRG 2.1	Quadrante C-13	Zona PRG E.1

<b>Edificio principale</b>			
<input checked="" type="checkbox"/> Riconoscibile	Tipologia	elementi contigui	
<input type="checkbox"/> Parzialmente riconoscibile	Interventi	nessuno	
<input type="checkbox"/> Non riconoscibile	Dest. d'uso	in stato di abbandono	
Altri edifici riconoscibili <input type="checkbox"/> SI <input checked="" type="checkbox"/> NO		Tipologia	
		Dest. d'uso	
Edifici recenti presenti <input type="checkbox"/> SI <input checked="" type="checkbox"/> NO		Tipologia	
		Dest. d'uso	
Altri elementi di pregio <input type="checkbox"/> SI <input checked="" type="checkbox"/> NO		Descrizione	
Giudizio sintetico sul valore dell'insediamento		discreto valore ambientale

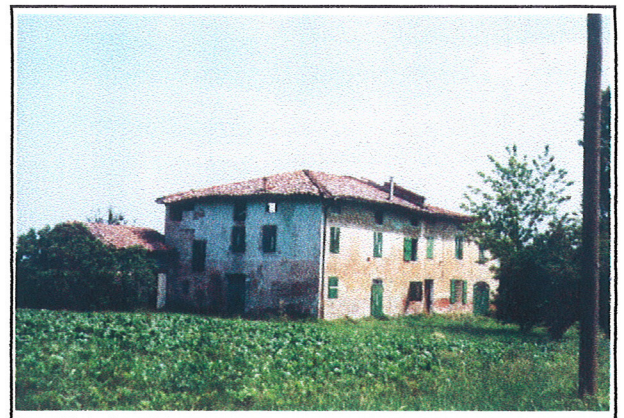
FOTOGRAFIA IDENTIFICATIVA

Edificio rurale a elementi contigui sviluppato in pianta rettangolare su due livelli e sottotetto con copertura a quattro acque e colmo costante. E' presente il muro tagliafuoco sul tetto in parte crollato. Presenta una porta morta archivoltata. Le luci sono regolari e simmetricamente disposte. In aderenza sono presenti dei rustici su uno o due livelli tutti coperti a due acque.
