Via	Stradazza, 5-5/a	Toponimo		
Tav. PRG	2.1	Quadrante	D-11	Zona PRG E.1

Edificio principale		Tipologia	elementi contigui
<input checked="" type="checkbox"/>	Riconoscibile	Interventi	manutenzione
<input type="checkbox"/>	Parzialmente riconoscibile	Dest. d'uso	abitazione e servizi agricoli
<input type="checkbox"/>	Non riconoscibile		
Altri edifici riconoscibili <input checked="" type="checkbox"/> SI <input type="checkbox"/> NO		Tipologia	rustico
		Dest. d'uso	servizi agricoli
Edifici recenti presenti <input checked="" type="checkbox"/> SI <input type="checkbox"/> NO		Tipologia	capannone
		Dest. d'uso	servizi agricoli
Altri elementi di pregio <input type="checkbox"/> SI <input checked="" type="checkbox"/> NO		Descrizione	
Giudizio sintetico sul valore dell'insediamento		buon valore ambientale

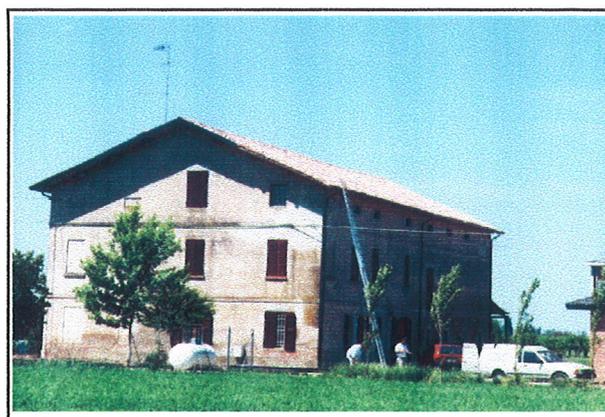
FOTOGRAFIA IDENTIFICATIVA

Edificio a elementi contigui sviluppato in pianta rettangolare su due livelli e sottotetto con copertura a due acque e colmo costante. Presenta porta morta archivoltata e cordoli marcapiano al primo e secondo livello. Nella parte a servizi sono presenti le tracce di un portico, ora tamponato, archivoltato. Nell'area dell'insediamento sono presenti un rustico e un capannone in prefabbricato.
