| Via del Frullo, 4-4/a | Toponimo | | |
| Tav. PRG 2.1 | Quadrante D-13 | Zona PRG | E.1 |

| Edificio principale | | Tipologia | elementi contigui |

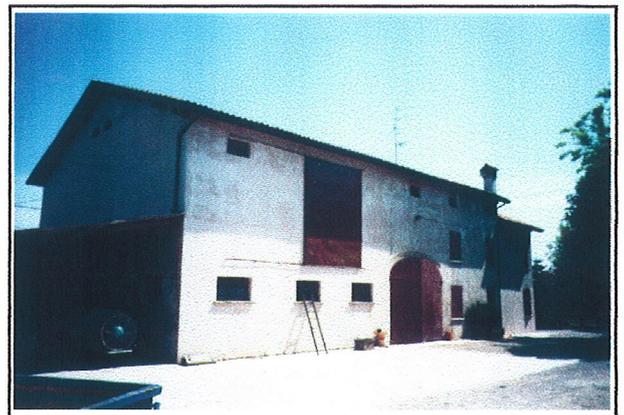
FOTOGRAFIA IDENTIFICATIVA

Edificio rurale a elementi contigui in pianta rettangolare con copertura a due acque sfalsata sviluppato in parte su due livelli e sottotetto e in parte su due livelli. Presenta una porta morta archivoltata a tre centri tamponata nel fronte strada dove è stata comunque mantenuta la traccia dell'arco originario. Le luci sono regolari e simmetricamente distribuite.
