| Via Carnevale, 1-1/a | Toponimo | | |
| Tav. PRG 2.1 | Quadrante E-10 | Zona PRG E.1 | |

| <b>Edificio principale</b> | | | |

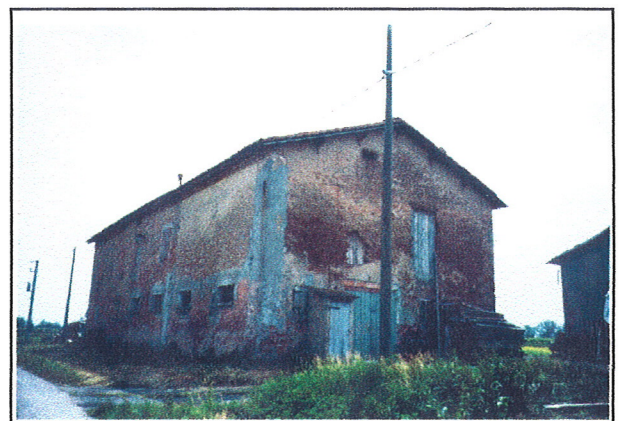
FOTOGRAFIA IDENTIFICATIVA

Edificio a elementi contigui sviluppato in pianta rettangolare su due livelli e sottotetto con copertura a due acque e colmo costante. Presenta un porta morta archivoltata a sesto lievemente ribassato. Le luci sono regolari e simmetricamente distribuite. Nell'area è presente un rustico che ha subito con ogni probabilità un intervento di ristrutturazione con l'uso di materiali non consoni alla zona rurale.
