Via Canolo, 23

Tav. PRG 2.1

Edificio principale

Giudizio sintetico sul valore dell'insediamento buon valore ambientale

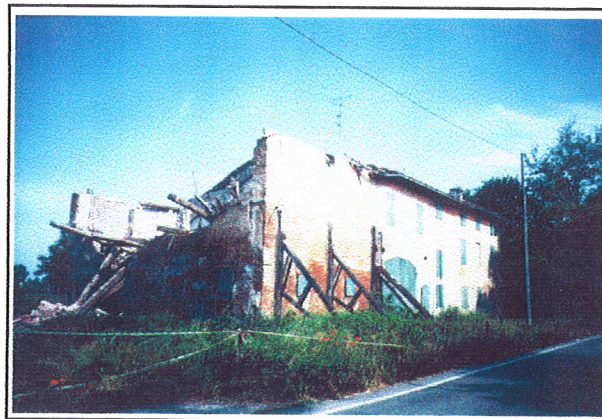
FOTOGRAFIA IDENTIFICATIVA

Edificio a elementi contigui sviluppato in pianta rettangolare su due livelli e sottotetto con copertura a due falde e colmo costante, crollata nella parte a servizi. Presenta una porta morta passante archivoltata a sesto ribassato. Anche l'ingresso alla parte civile è archivoltato. Le luci sono regolari e simmetricamente distribuite. In aderenza è presente un piccolo corpo di fabbrica a pianta quadrata su un livello e sottotetto con copertura a tre acque.
