Via	Stradazza, 6	Toponimo	
Tav. PRG	2.1	Quadrante	C-11
		Zona PRG	E.1

Edificio principale		Tipologia	elementi contigui
<input checked="" type="checkbox"/>	Riconoscibile	Interventi	nessuno
<input type="checkbox"/>	Parzialmente riconoscibile	Dest. d'uso	abitazione
<input type="checkbox"/>	Non riconoscibile		
Altri edifici riconoscibili <input checked="" type="checkbox"/> SI <input type="checkbox"/> NO		Tipologia	rustico
		Dest. d'uso	servizi agricoli
Edifici recenti presenti <input type="checkbox"/> SI <input checked="" type="checkbox"/> NO		Tipologia	
		Dest. d'uso	
Altri elementi di pregio <input type="checkbox"/> SI <input checked="" type="checkbox"/> NO		Descrizione	
Giudizio sintetico sul valore dell'insediamento		buon valore ambientale

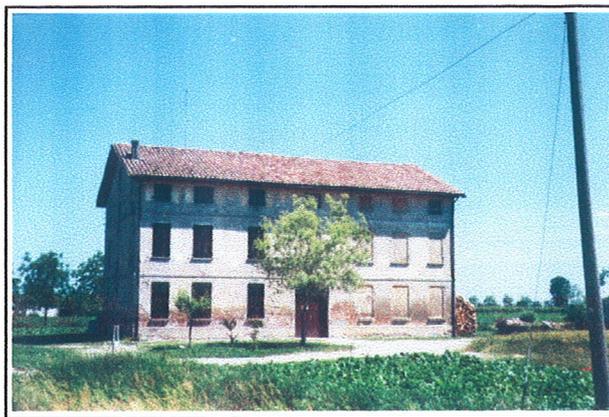
FOTOGRAFIA IDENTIFICATIVA

Edificio rurale del primo Novecento sviluppato in pianta rettangolare su due livelli e sottotetto con copertura a due acque e colmo costante. La parte a servizi presenta finte finestre disposte in simmetria con quelle delle parte residenziale. Presenta cordoli marcapiano sul primo e secondo livello e zoccolatura in bugnato di cemento al piede dell'edificio. La porta morta non passante è posta a nord sul retro. Nell'area dell'insediamento, sul retro, è presente un rustico di piccole dimensioni a un livello e con copertura a due acque e colmo costante.
