<b>Via</b> Sinistra Tresinaro, 51	<b>Toponimo</b> C. Ravaglio
<b>Tav. PRG</b> 2.2	<b>Quadrante</b> E-13 <b>Zona PRG</b> E.1

<b>Edificio principale</b>		<b>Tipologia</b> elementi contigui
<input checked="" type="checkbox"/> <b>Riconoscibile</b>		<b>Interventi</b> ristrutturazione
<input type="checkbox"/> <b>Parzialmente riconoscibile</b>		<b>Dest. d'uso</b> abitazione
<input type="checkbox"/> <b>Non riconoscibile</b>		
<b>Altri edifici riconoscibili</b> <input checked="" type="checkbox"/> SI <input type="checkbox"/> NO		<b>Tipologia</b> rustici
		<b>Dest. d'uso</b> servizi agricoli
<b>Edifici recenti presenti</b> <input type="checkbox"/> SI <input checked="" type="checkbox"/> NO		<b>Tipologia</b>
		<b>Dest. d'uso</b>
<b>Altri elementi di pregio</b> <input type="checkbox"/> SI <input checked="" type="checkbox"/> NO		<b>Descrizione</b>
<b>Giudizio sintetico sul valore dell'insediamento</b> discreto valore ambientale

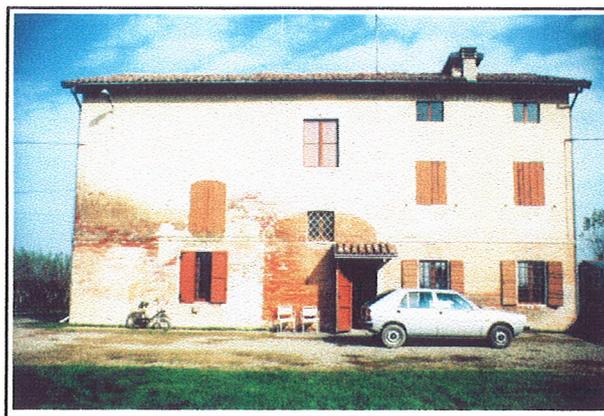
FOTOGRAFIA IDENTIFICATIVA

Edificio a elementi contigui sviluppato in pianta rettangolare su due livelli e sottotetto con copertura a due acque e colmo costante. Presenta la traccia della porta morta archivoltata a tre centri ora tamponata. Nell'area dell'insediamento sono presenti due rustici, uno dei quali presenta caratteri tipici del Novecento: luci archivoltate, mantovana in gronda, cornici dipinte alle finestre.
