Via	Mercanti, 1-1/a-1/b-1/c-1/d-3	Toponimo	
Tav. PRG	2.2	Quadrante	F-9
		Zona PRG	E.1

Edificio principale		Tipologia	elementi contigui
<input checked="" type="checkbox"/> Riconoscibile		Interventi	nessuno
<input type="checkbox"/> Parzialmente riconoscibile		Dest. d'uso	abitazione e servizi agricoli
<input type="checkbox"/> Non riconoscibile			
Altri edifici riconoscibili <input type="checkbox"/> SI <input checked="" type="checkbox"/> NO		Tipologia	
		Dest. d'uso	
Edifici recenti presenti <input checked="" type="checkbox"/> SI <input type="checkbox"/> NO		Tipologia	capannoni
		Dest. d'uso	servizi agricoli
Altri elementi di pregio <input type="checkbox"/> SI <input checked="" type="checkbox"/> NO		Descrizione	
Giudizio sintetico sul valore dell'insediamento		buon valore ambientale

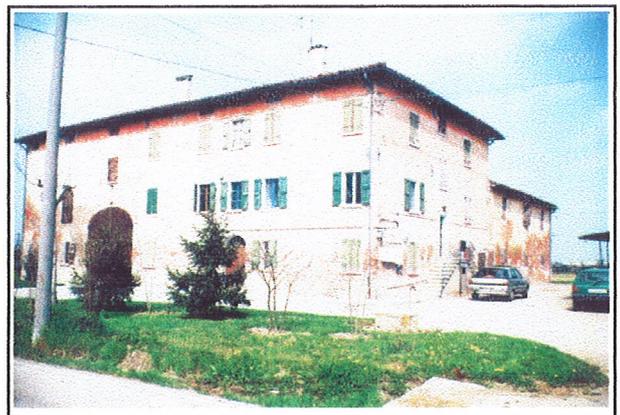
FOTOGRAFIA IDENTIFICATIVA

Edificio a elementi contigui sviluppato in pianta rettangolare con copertura a quattro acque e colmo costante. La parte civile è su tre livelli e sottotetto con ingresso archivoltato; le luci sono regolari e simmetricamente distribuite; presenta cordolo marcapiano al primo livello. La parte stalla-fienile ha una porta morta archivoltata a sesto ribassato. Nel sottotetto le luci presentano gelosie in laterizio. Nell'area dell'insediamento sono presenti due capannoni di recente costruzione.
