Via Macero, 6-6/a

Tav. PRG 2.3

Toponimo C. Lusuardi

**Edificio principale**

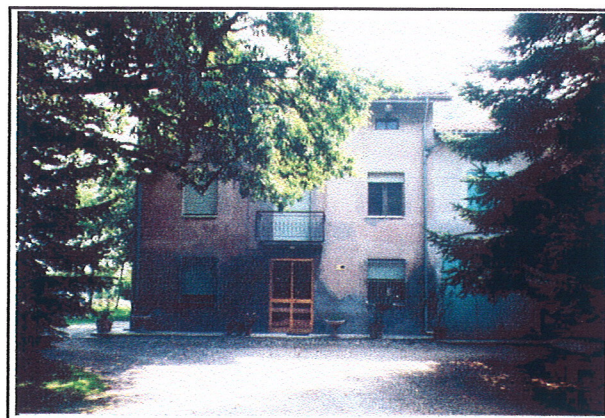
**FOTOGRAFIA IDENTIFICATIVA**

Edificio a elementi contigui sviluppato in pianta rettangolare con copertura sfalsata. Presenta traccia della porta morta archivoltata a sesto ribassato ora in parte tamponata. Il civile è su due livelli e sottotetto. L'intervento di ristrutturazione ha in parte alterato l'originaria leggibilità soprattutto per la parte civile. Nell'area dell'insediamento è presente un rustico con copertura a due acque.
