Via	San Prospero, 16	Toponimo		
Tav. PRG	2.3	Quadrante	E-11	Zona PRG E.1+E.8

Edificio principale		Tipologia	elementi contigui
<input checked="" type="checkbox"/>	Riconoscibile	Interventi	nessuno
<input type="checkbox"/>	Parzialmente riconoscibile	Dest. d'uso	abitazione e servizi agricoli
<input type="checkbox"/>	Non riconoscibile		
Altri edifici riconoscibili <input type="checkbox"/> SI <input checked="" type="checkbox"/> NO		Tipologia	
		Dest. d'uso	
Edifici recenti presenti <input type="checkbox"/> SI <input checked="" type="checkbox"/> NO		Tipologia	
		Dest. d'uso	
Altri elementi di pregio <input checked="" type="checkbox"/> SI <input type="checkbox"/> NO		Descrizione	pozzo coperto
Giudizio sintetico sul valore dell'insediamento		buon valore ambientale

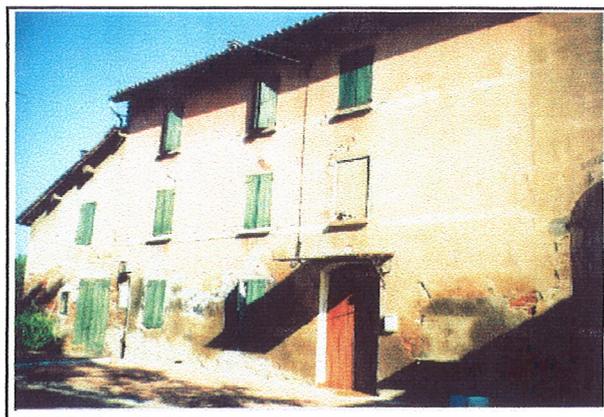
FOTOGRAFIA IDENTIFICATIVA

Edificio a elementi contigui sviluppato in pianta rettangolare con copertura a quattro acque e colmo costante nel nucleo centrale su tre livelli e a tettoia nei due corpi laterali più bassi sviluppati in aderenza. Presenta una porta morta archivoltata a sesto ribassato, ingresso al civile leggermente archivoltato sopra al quale sul davanzale della finestra tamponata è presente una statuina raffigurante un animale, tracce di cordoli marcapiano al primo e secondo livello. Sempre in aderenza si sviluppa l'ex casello in pianta quadrata con copertura a tre acque. Le luci sono archivoltate a tutto sesto con griglie composte da pilastri in laterizio a sezione rettangolare; la lunetta della porta d'ingresso è decorata in ferro battuto.
