Via Ronchi Rabbioso, 3

Tav. PRG 2.3

Edificio principale

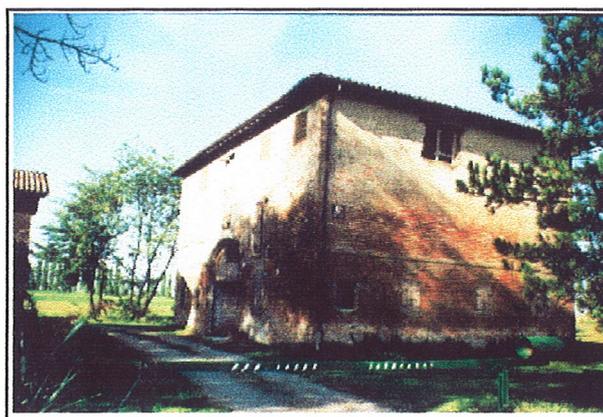
FOTOGRAFIA IDENTIFICATIVA

Giudizio sintetico sul valore dell'insediamento buon valore ambientale

Edificio a elementi contigui sviluppato in pianta rettangolare con copertura a quattro acque e colmo costante. La parte civile è su due livelli e sottotetto e ha luci regolari e simmetricamente distribuite. Presenta una porta morta archivoltata a sesto ribassato e un cordolo marcapiano al primo livello. Nell'area dell'insediamento è presente un rustico con copertura a due acque.
