| Via Ronchi Rabbioso, 1-1/a-1/b | Toponimo | |
| Tav. PRG 2.3 | Quadrante F-8 | Zona PRG E.1 |

| Edificio principale | | | |
| Giudizio sintetico sul valore dell'insediamento | | modesto valore ambientale | |

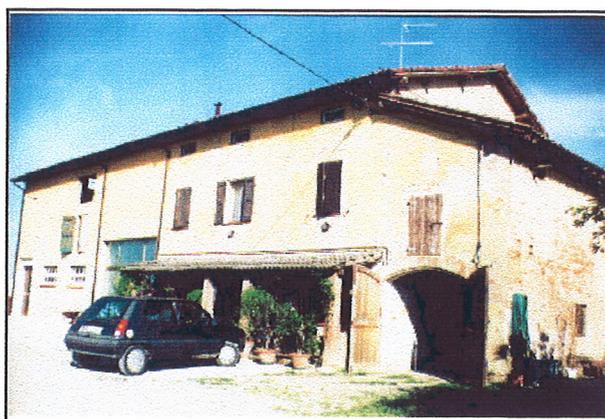
FOTOGRAFIA IDENTIFICATIVA

Edificio a elementi contigui sviluppato in pianta rettangolare su due livelli e sottotetto con copertura a due acque e colmo costante. In aderenza si sviluppa un corpo di fabbrica a due livelli con copertura a tettoia che presenta un portone leggermente archivoltato. L'intervento di ristrutturazione ha in parte alterato l'originaria leggibilità soprattutto per ciò che concerne partitura e dimensione delle luci.
