| <b>Via</b> | Ronchi San Prospero, 22 | <b>Toponimo</b> | |

| <b>Giudizio sintetico sul valore dell'insediamento</b> | | buon valore ambientale | |

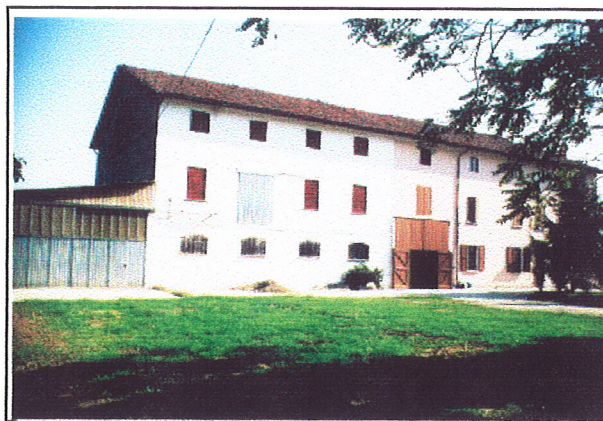
**FOTOGRAFIA IDENTIFICATIVA**

Edificio a elementi contigui sviluppato in pianta rettangolare con copertura a due acque e colmo costante. La parte civile è su due livelli e sottotetto. La parte a servizi presenta un cordolo marcapiano al primo livello e gelosie in laterizio alle luci del primo livello. In aderenza a quest'ultima vi è un capannone in lamiera di recente installazione.
