Via	S.S. 468 Correggio, 13	Toponimo	
Tav. PRG	2.3	Quadrante	F-13
		Zona PRG	E.1+E.5

Edificio principale		Tipologia	elementi contigui
<input checked="" type="checkbox"/>	Riconoscibile	Interventi	nessuno
<input type="checkbox"/>	Parzialmente riconoscibile	Dest. d'uso	abitazione e servizi agricoli
<input type="checkbox"/>	Non riconoscibile		
Altri edifici riconoscibili <input checked="" type="checkbox"/> SI <input type="checkbox"/> NO		Tipologia	rustico
		Dest. d'uso	servizi agricoli
Edifici recenti presenti <input type="checkbox"/> SI <input checked="" type="checkbox"/> NO		Tipologia	
		Dest. d'uso	
Altri elementi di pregio <input type="checkbox"/> SI <input checked="" type="checkbox"/> NO		Descrizione	
Giudizio sintetico sul valore dell'insediamento		buon valore ambientale

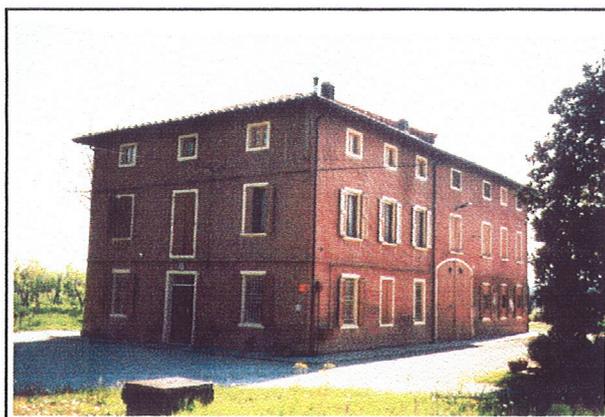
FOTOGRAFIA IDENTIFICATIVA

Edificio a elementi contigui del primo Novecento in faccia vista sviluppato su tre livelli con copertura a tre acque e colmo costante. Presenta una porta morta archivoltata a sesto ribassato, cordolo marcapiano al primo livello, luci regolari, simmetricamente distribuite con cornici lisce in tutti i livelli. Nell'area dell'insediamento è presente un piccolo rustico coperto a due acque, anch'esso in faccia vista.
