Via Ronchi S. Prospero, 19-19/a	Toponimo C. Bagni	
Tav. PRG 2.3	Quadrante G-8	Zona PRG E.1

ESTRATTO DALLA C.T.R.

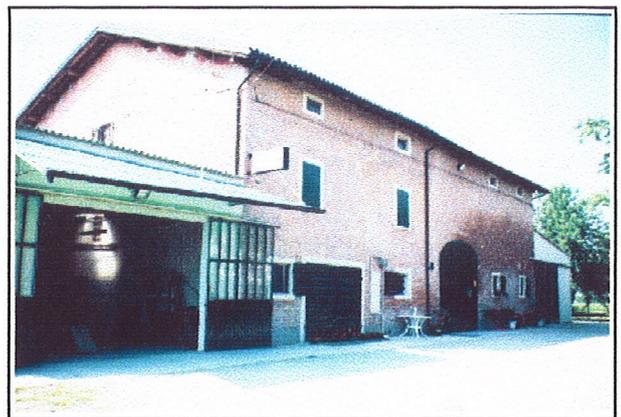
FOTOGRAFIA IDENTIFICATIVA

Edificio a elementi contigui sviluppato in pianta rettangolare su due livelli e sottotetto con copertura a due acque e colmo costante. Presenta una porta morta archivoltata a tre centri. L'intervento di ristrutturazione ha in parte alterato l'originaria leggibilità soprattutto per ciò che concerne dimensioni e partitura delle luci. In aderenza è stato di recente costruito un basso corpo di fabbrica adibito ad attività extra-agricole.
