Via	S.S. 468 Correggio, 27	Toponimo	
Tav. PRG	2.3	Quadrante	G-11
		Zona PRG	E.6

Edificio principale		Tipologia	elementi contigui
<input checked="" type="checkbox"/>	Riconoscibile	Interventi	nessuno
<input type="checkbox"/>	Parzialmente riconoscibile	Dest. d'uso	abitazione e servizi agricoli
<input type="checkbox"/>	Non riconoscibile		
Altri edifici riconoscibili <input checked="" type="checkbox"/> SI <input type="checkbox"/> NO		Tipologia	rustico
		Dest. d'uso	servizi agricoli
Edifici recenti presenti <input type="checkbox"/> SI <input checked="" type="checkbox"/> NO		Tipologia	
		Dest. d'uso	
Altri elementi di pregio <input type="checkbox"/> SI <input checked="" type="checkbox"/> NO		Descrizione	
Giudizio sintetico sul valore dell'insediamento			buon valore ambientale

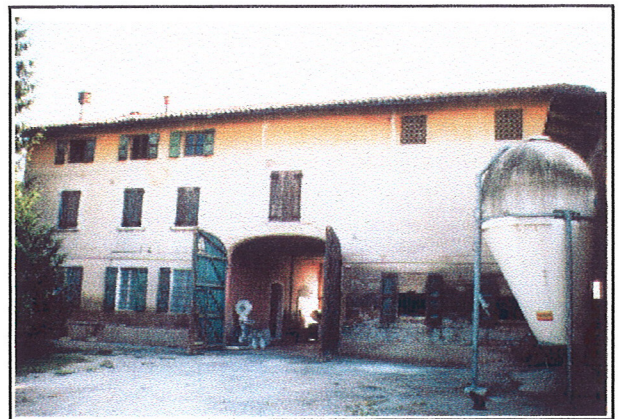
FOTOGRAFIA IDENTIFICATIVA

Edificio a elementi contigui sviluppato in pianta rettangolare con copertura a due acque e colmo costante. La parte civile è su due livelli e sottotetto e ha luci regolari e simmetricamente distribuite. Presenta una porta morta passante archivoltata a sesto ribassato. In aderenza alla stalla-fienile si sviluppa un basso corpo di fabbrica a un livello con copertura a due acque. In pianta staccata è presente un rustico in pianta rettangolare con copertura a due acque in aderenza al quale vi sono tettoie in lamiera di recente installazione.
