Via Sanguinetto, 5	Toponimo	
Tav. PRG 2.3	Quadrante B-10	Zona PRG E.1+E.8

Edificio principale		Tipologia	elementi contigui
<input type="checkbox"/> Riconoscibile		Interventi	ristrutturazione
<input checked="" type="checkbox"/> Parzialmente riconoscibile		Dest. d'uso	abitazione
<input type="checkbox"/> Non riconoscibile			
Altri edifici riconoscibili <input type="checkbox"/> SI <input type="checkbox"/> NO		Tipologia	
		Dest. d'uso	
Edifici recenti presenti <input checked="" type="checkbox"/> SI <input type="checkbox"/> NO		Tipologia	capannone e baracca
		Dest. d'uso	servizi agricoli
Altri elementi di pregio <input type="checkbox"/> SI <input checked="" type="checkbox"/> NO		Descrizione	
Giudizio sintetico sul valore dell'insediamento		modesto valore ambientale

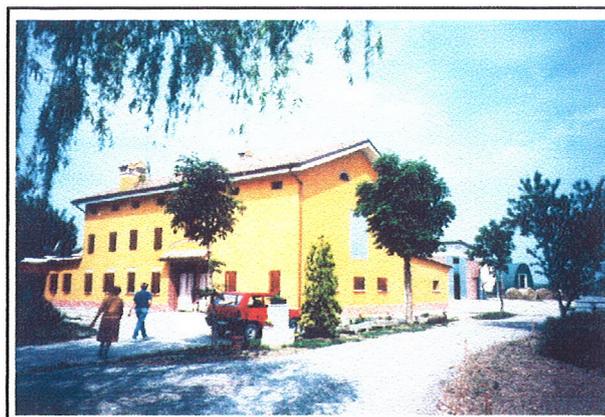
FOTOGRAFIA IDENTIFICATIVA

Edificio a elementi contigui in pianta rettangolare su due livelli e sottotetto con copertura a due acque e colmo costante. L'intervento di ristrutturazione ha in parte alterato l'originaria leggibilità per l'introduzione di particolari costruttivi estranei al contesto rurale. Nell'area dell'insediamento sono presenti un capannone prefabbricato e una baracca in lamiera di recente costruzione.
