Via Rabbioso, 2

Tav. PRG 2.3

**Edificio principale**

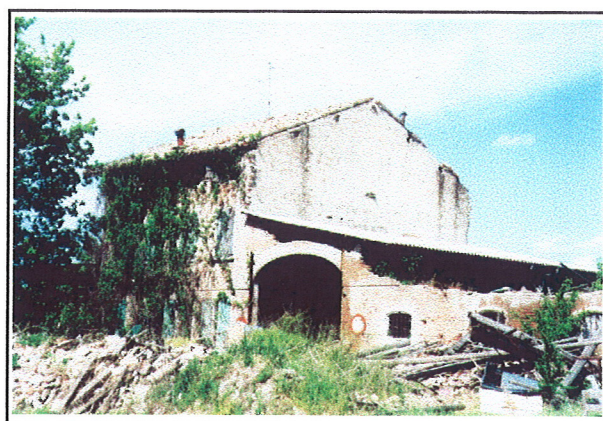
FOTOGRAFIA IDENTIFICATIVA

Giudizio sintetico sul valore dell'insediamento buon valore ambientale

Edificio a elementi contigui in faccia vista del primo Novecento sviluppato in pianta rettangolare con copertura crollata nella parte a servizi. La parte civile è su due livelli e sottotetto con luci regolari, simmetricamente distribuite e con cornici lisce. È presente un cordolo marcapiano al primo livello e una porta morta passante archivoltata a sesto ribassato.
