Via Grazie, 5	Toponimo		
Tav. PRG 2.4	Quadrante B-6	Zona PRG E.1

Edificio principale			
<input checked="" type="checkbox"/> Riconoscibile	Tipologia	elementi contigui	
<input type="checkbox"/> Parzialmente riconoscibile	Interventi	nessuno	
<input type="checkbox"/> Non riconoscibile	Dest. d'uso	abitazione e servizi agricoli	
Altri edifici riconoscibili <input checked="" type="checkbox"/> SI <input type="checkbox"/> NO		Tipologia	rustico
		Dest. d'uso	servizi agricoli
Edifici recenti presenti <input type="checkbox"/> SI <input checked="" type="checkbox"/> NO		Tipologia	
		Dest. d'uso	
Altri elementi di pregio <input type="checkbox"/> SI <input checked="" type="checkbox"/> NO		Descrizione	
Giudizio sintetico sul valore dell'insediamento		buon valore ambientale

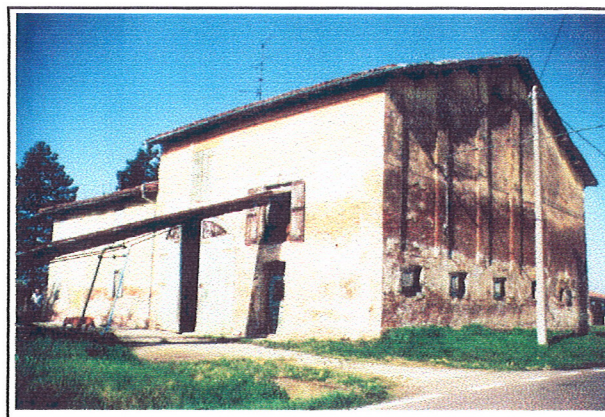
FOTOGRAFIA IDENTIFICATIVA

Edificio a elementi contigui sviluppato in pianta rettangolare con copertura a due acque sfalsata. La parte civile è su due livelli e ha luci regolari. Presenta una porta morta archivoltata a sesto ribassato e sul fronte strada sono presenti lesene. Nell'area dell'insediamento vi è un piccolo rustico a un livello con copertura a due acque.
