Via Crocetta, 5-5/a-5/b	Toponimo	
Tav. PRG 2.4	Quadrante B-7	Zona PRG E.1+E.5

Edificio principale		Tipologia	elementi contigui
<input checked="" type="checkbox"/> Riconoscibile		Interventi	ristrutturazione
<input type="checkbox"/> Parzialmente riconoscibile		Dest. d'uso	abitazione e servizi agricoli
<input type="checkbox"/> Non riconoscibile			
Altri edifici riconoscibili <input checked="" type="checkbox"/> SI <input type="checkbox"/> NO		Tipologia	rustico
		Dest. d'uso	servizi agricoli
Edifici recenti presenti <input checked="" type="checkbox"/> SI <input type="checkbox"/> NO		Tipologia	capannone
		Dest. d'uso	servizi agricoli
Altri elementi di pregio <input type="checkbox"/> SI <input checked="" type="checkbox"/> NO		Descrizione	
Giudizio sintetico sul valore dell'insediamento		discreto valore ambientale

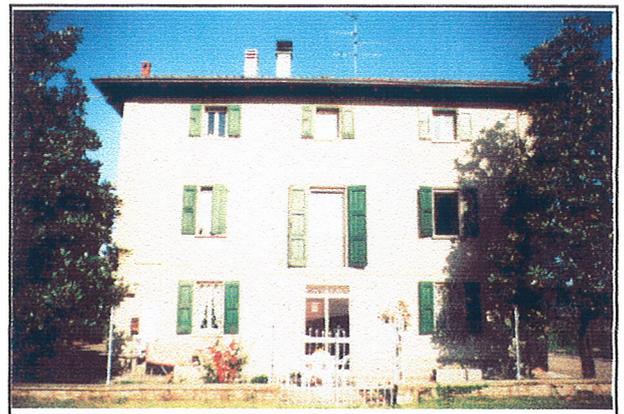
FOTOGRAFIA IDENTIFICATIVA

Edificio a elementi contigui sviluppato in pianta rettangolare su tre livelli con copertura a quattro acque e colmo costante. Presenta una porta morta archi voltata a sesto ribassato ora ridotta. Le luci sono regolari e simmetricamente distribuite. Nell'area dell'insediamento vi è un piccolo rustico coperto a due acque e un capannone di recente costruzione.
