Via	San Martino, 25-25/a-27	Toponimo	
Tav. PRG	2.4	Quadrante	B-7
		Zona PRG	A.2

Scheda IBC n. 146

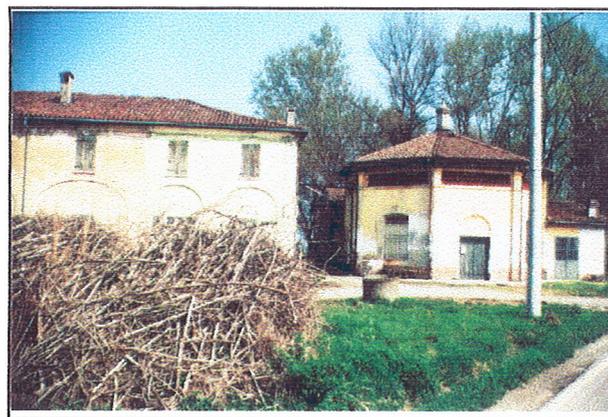
FOTOGRAFIA IDENTIFICATIVA

Edificio a elementi contigui sviluppato in pianta articolata composto da un nucleo più antico su due livelli che presenta sul fronte sud un portico archivoltato a tutto sesto con cinque occhi, ora tamponato per l'ampliamento del civile, e cornicione a gola e da un corpo di fabbrica di discrete dimensioni in pianta quadrata su due livelli con copertura a quattro acque che presenta sul fronte sud una porta morta archivoltata a sesto ribassato sopra alla quale vi è una lunetta. Nell'area dell'insediamento è presente un caseificio a pianta ottagonale con copertura a otto acque sulla quale in vertice vi è un pinnacolo. Le luci sono archivoltate a sesto ribassato e nella fascia di gronda vi sono gelosie in laterizio.
