Via	San Martino, 31	Toponimo		
Tav. PRG	2.4	Quadrante	B-8	Zona PRG E.1+E.8

Edificio principale		Tipologia	elementi contigui
<input checked="" type="checkbox"/>	Riconoscibile	Interventi	nessuno
<input type="checkbox"/>	Parzialmente riconoscibile	Dest. d'uso	abitazione e servizi agricoli
<input type="checkbox"/>	Non riconoscibile		
Altri edifici riconoscibili <input checked="" type="checkbox"/> SI <input type="checkbox"/> NO		Tipologia	rustico
		Dest. d'uso	servizi agricoli
Edifici recenti presenti <input type="checkbox"/> SI <input checked="" type="checkbox"/> NO		Tipologia	
		Dest. d'uso	
Altri elementi di pregio <input checked="" type="checkbox"/> SI <input type="checkbox"/> NO		Descrizione	cancello e pilastri
Giudizio sintetico sul valore dell'insediamento			buon valore ambientale

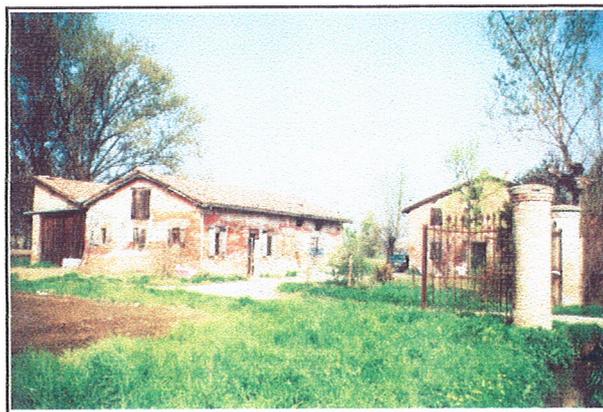
FOTOGRAFIA IDENTIFICATIVA

Edificio a elementi contigui sviluppato in pianta rettangolare su due livelli con copertura a due acque e colmo costante. Le luci sono regolari e simmetricamente distribuite. Nell'area dell'insediamento vi è un rustico in pianta rettangolare con copertura a due acque e colmo costante che presenta in aderenza sul lato ovest un altro corpo di fabbrica con copertura a tettoia.
