Via San Martino, 60 e 62

Toponimo Bernolda

**Edificio principale**

Giudizio sintetico sul valore dell'insediamento modesto valore ambientale

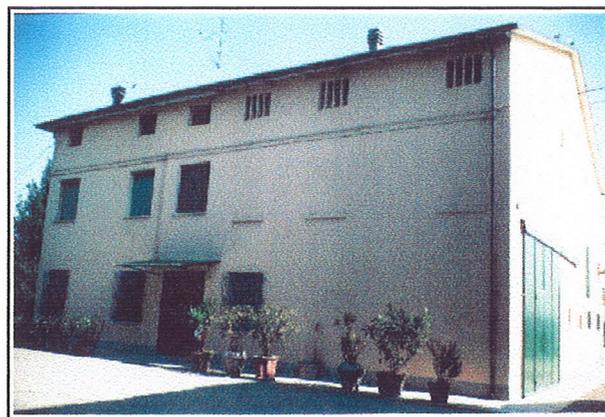
FOTOGRAFIA IDENTIFICATIVA

Gli edifici del vecchio insediamento agricolo sono stati tutti ristrutturati con intromissione di elementi di finitura moderni. Tuttavia si è conservata una parziale leggibilità dell'insediamento che può essere recuperata. Sono entrambi riconducibili alla tipologia a elementi contigui, l'uno in pianta rettangolare su due livelli e sottotetto con copertura a due acque e colmo costante, l'altro sempre in pianta rettangolare con copertura a due acque sfalsata.
