<b>Via</b> San Martino, 41	<b>Toponimo</b>	
<b>Tav. PRG</b> 2.4	<b>Quadrante</b> B-9	<b>Zona PRG</b> E.1+E.8

<b>Edificio principale</b>			
<input checked="" type="checkbox"/> Riconoscibile	<b>Tipologia</b>	elementi contigui	
<input type="checkbox"/> Parzialmente riconoscibile	<b>Interventi</b>	nessuno	
<input type="checkbox"/> Non riconoscibile	<b>Dest. d'uso</b>	abitazione e servizi agricoli	
<b>Altri edifici riconoscibili</b> <input type="checkbox"/> SI <input checked="" type="checkbox"/> NO		<b>Tipologia</b>	
		<b>Dest. d'uso</b>	
<b>Edifici recenti presenti</b> <input checked="" type="checkbox"/> SI <input type="checkbox"/> NO		<b>Tipologia</b>	capannone
		<b>Dest. d'uso</b>	servizi agricoli
<b>Altri elementi di pregio</b> <input type="checkbox"/> SI <input checked="" type="checkbox"/> NO		<b>Descrizione</b>	
<b>Giudizio sintetico sul valore dell'insediamento</b>		discreto valore ambientale

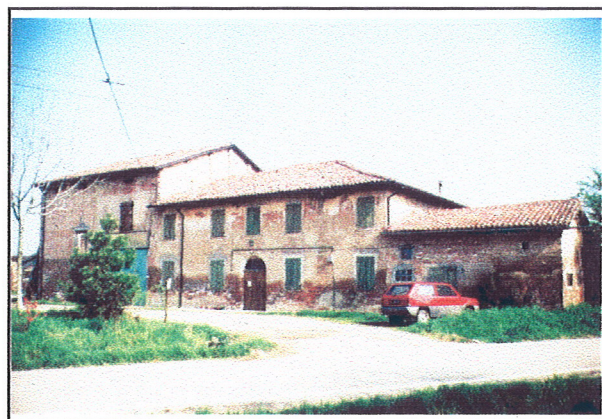
FOTOGRAFIA IDENTIFICATIVA

Edificio a elementi contigui sviluppato in pianta rettangolare con copertura a tre acque sfalsata. La parte civile è su due livelli e presenta un ingresso archivoltato a tutto sesto e luci regolari e simmetricamente distribuite. In aderenza sul lato est vi è un più basso corpo di fabbrica a un livello e sottotetto con copertura a due acque. Nell'area dell'insediamento è presente un capannone di recente costruzione.
