| Via | Bottegone, 18 | Toponimo | |

| Edificio principale | | Tipologia | elementi contigui |
| Giudizio sintetico sul valore dell'insediamento | | modesto valore ambientale | |

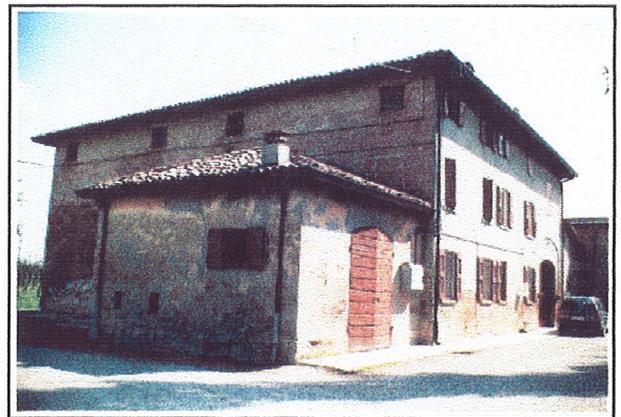
FOTOGRAFIA IDENTIFICATIVA

Edificio ad elementi contigui sviluppato in pianta rettangolare su tre livelli con copertura a quattro acque e colmo costante. Presenta una porta morta tamponata e leggibilità solo parziale limitata alla parte residenziale. Recenti ampliamenti annessi all'edificio fanno complessivamente perdere l'originaria conformazione dello stesso.
