Via Mandrio, 3	Toponimo	
Tav. PRG 2.4	Quadrante C-5	Zona PRG E.1

Edificio principale			
<input checked="" type="checkbox"/> Riconoscibile	Tipologia	elementi contigui	
<input type="checkbox"/> Parzialmente riconoscibile	Interventi	nessuno	
<input type="checkbox"/> Non riconoscibile	Dest. d'uso	in stato di abbandono	
Altri edifici riconoscibili <input type="checkbox"/> SI <input checked="" type="checkbox"/> NO		Tipologia	
		Dest. d'uso	
Edifici recenti presenti <input type="checkbox"/> SI <input checked="" type="checkbox"/> NO		Tipologia	
		Dest. d'uso	
Altri elementi di pregio <input type="checkbox"/> SI <input checked="" type="checkbox"/> NO		Descrizione	
Giudizio sintetico sul valore dell'insediamento		buon valore ambientale

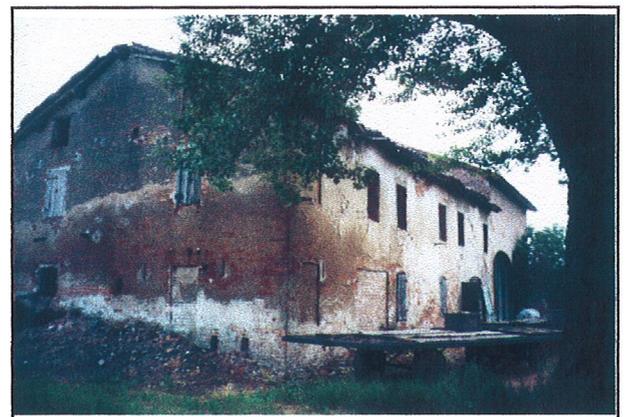
FOTOGRAFIA IDENTIFICATIVA

Edificio rurale ad elementi contigui su due livelli con copertura a due acque sfalsata fra il corpo originale e la chiara addizione del nuovo copro stalla-fienile. L'edificio presenta ora porta morta passante sul corpo aggiunto e tracce della vecchia porta morta ora tamponata sul corpo di più vecchia edificazione. Nonostante l'avanzato degrado, l'edificio presenta inalterati i suoi caratteri di leggibilità.
