Via	Sinistra Tresinaro, 43-45	Toponimo		
Tav. PRG	2.4	Quadrante	C-12	Zona PRG E.7+E.5

<b>Edificio principale</b>		<b>Tipologia</b>	elementi contigui
<input checked="" type="checkbox"/>	Riconoscibile	<b>Interventi</b>	nessuno
<input type="checkbox"/>	Parzialmente riconoscibile	<b>Dest. d'uso</b>	abitazione e servizi agricoli
<input type="checkbox"/>	Non riconoscibile		
<b>Altri edifici riconoscibili</b> <input checked="" type="checkbox"/> SI <input type="checkbox"/> NO		<b>Tipologia</b>	rustico
		<b>Dest. d'uso</b>	deposito
<b>Edifici recenti presenti</b> <input checked="" type="checkbox"/> SI <input type="checkbox"/> NO		<b>Tipologia</b>	rustici
		<b>Dest. d'uso</b>	allevamento e deposito
<b>Altri elementi di pregio</b> <input type="checkbox"/> SI <input checked="" type="checkbox"/> NO		<b>Descrizione</b>	
<b>Giudizio sintetico sul valore dell'insediamento</b>		discreto valore tipologico-ambientale

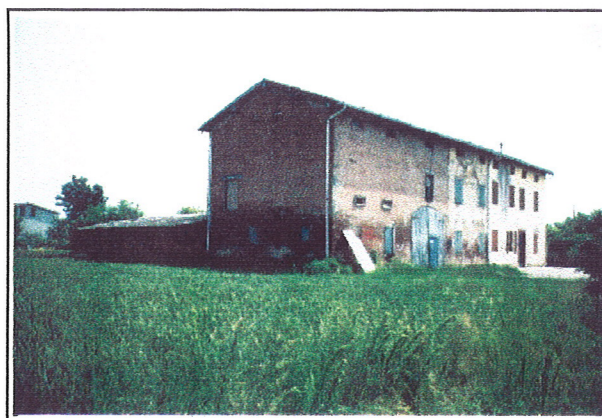
FOTOGRAFIA IDENTIFICATIVA

Edificio a elementi contigui di notevole dimensione e costruito in più fasi diacroniche è sviluppato in pianta rettangolare su due livelli e sottotetto con copertura a due acque e colmo costante. Presenta una porta morta voltata a sesto ribassato. Vi sono annessi agricoli costruiti in aderenza che alterano il valore ambientale dell'insediamento. L'edificio presenta un forte stato di degrado.
