Via	Oratorio, 1-1/a-1/b	Toponimo	Colombara	Zona PRG	E.1+E.8
Tav. PRG	2.4	Quadrante	D-6

Edificio principale		Tipologia	elementi contigui
<input checked="" type="checkbox"/> Riconoscibile		Interventi	manutenzione
<input type="checkbox"/> Parzialmente riconoscibile		Dest. d'uso	abitazione e servizi agricoli
<input type="checkbox"/> Non riconoscibile			
Altri edifici riconoscibili	<input type="checkbox"/> SI <input checked="" type="checkbox"/> NO	Tipologia	
		Dest. d'uso	
Edifici recenti presenti	<input checked="" type="checkbox"/> SI <input type="checkbox"/> NO	Tipologia	capannone
		Dest. d'uso	servizi agricoli
Altri elementi di pregio	<input type="checkbox"/> SI <input checked="" type="checkbox"/> NO	Descrizione	
Giudizio sintetico sul valore dell'insediamento	discreto valore ambientale

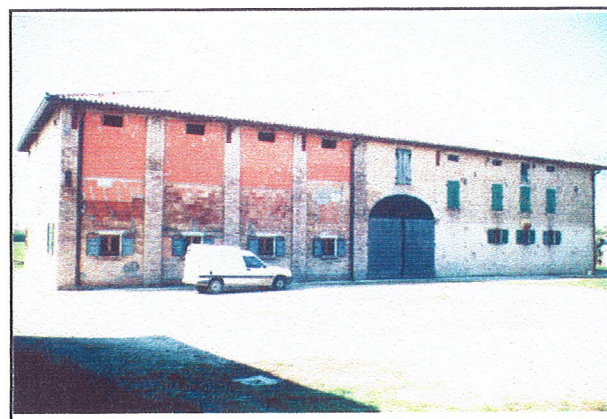
FOTOGRAFIA IDENTIFICATIVA

Edificio a elementi contigui di notevoli dimensioni sviluppato in pianta rettangolare su due livelli e sottotetto con copertura a quattro acque e colmo costante. Presenta una porta morta passante archivoltata a tutto sesto. Sul retro la parte stalla-fienile presenta lesene. Nell'area dell'insediamento è presente un capannone di recente costruzione.
