Via	Oratorio, 8	Toponimo		
Tav. PRG	2.4	Quadrante	D-7	Zona PRG E.7+E.8

Edificio principale			
<input checked="" type="checkbox"/>	Riconoscibile	Tipologia	elementi contigui
<input type="checkbox"/>	Parzialmente riconoscibile	Interventi	parziale ristrutturazione
<input type="checkbox"/>	Non riconoscibile	Dest. d'uso	abitazione
Altri edifici riconoscibili <input type="checkbox"/> SI <input checked="" type="checkbox"/> NO		Tipologia	
		Dest. d'uso	
Edifici recenti presenti <input type="checkbox"/> SI <input checked="" type="checkbox"/> NO		Tipologia	
		Dest. d'uso	
Altri elementi di pregio <input type="checkbox"/> SI <input checked="" type="checkbox"/> NO		Descrizione	
Giudizio sintetico sul valore dell'insediamento		buon valore ambientale

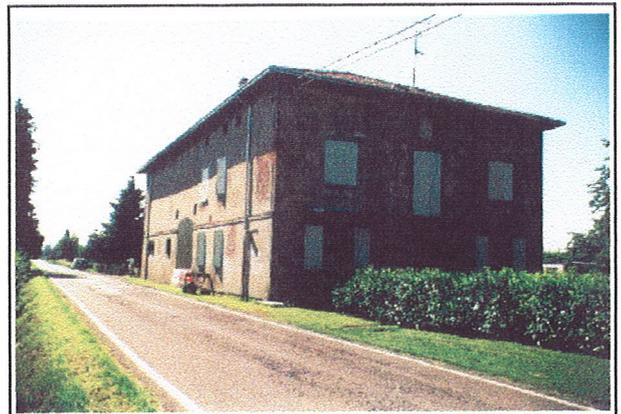
FOTOGRAFIA IDENTIFICATIVA

Edificio ad elementi contigui sviluppato in pianta rettangolare su due livelli e sottotetto con copertura a quattro acque e colmo costante. Presenta una porta morta passante. È stato parzialmente ristrutturato; si legge infatti sul fronte ovest una partitura di finestre che non può essere quella originale, così come il tetto realizzato con orditura in travi prefabbricate di cemento a vista e sporto di gronda con lattennerie in lamiera di acciaio non consone alla zona agricola. Conserva comunque una buona leggibilità.
