Via Oratorio, 11	Toponimo	
Tav. PRG 2.4	Quadrante D-7	Zona PRG E.7+E.8

Edificio principale			
<input checked="" type="checkbox"/> Riconoscibile	Tipologia	elementi contigui	
<input type="checkbox"/> Parzialmente riconoscibile	Interventi	nessuno	
<input type="checkbox"/> Non riconoscibile	Dest. d'uso	abitazione e servizi agricoli	
Altri edifici riconoscibili <input type="checkbox"/> SI <input checked="" type="checkbox"/> NO		Tipologia	
		Dest. d'uso	
Edifici recenti presenti <input checked="" type="checkbox"/> SI <input type="checkbox"/> NO		Tipologia	prefabbricato metallico annesso al retro
		Dest. d'uso	ricovero agricolo
Altri elementi di pregio <input type="checkbox"/> SI <input checked="" type="checkbox"/> NO		Descrizione	
Giudizio sintetico sul valore dell'insediamento		buon valore ambientale

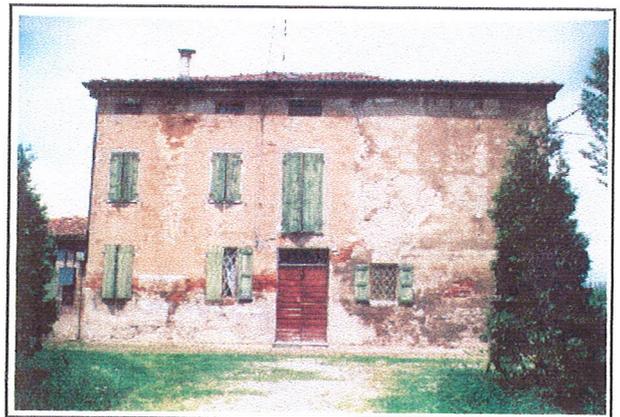
FOTOGRAFIA IDENTIFICATIVA

Edificio ad elementi contigui, già presente nelle tavole IGM, sviluppato in pianta rettangolare su due livelli e sottotetto con copertura a quattro acque e colmo costante. Presenta una loggia al piano terra e al piano primo. L'annesso rustico di più recente costruzione mantiene i caratteri di riconoscibilità tipici dei fabbricati rurali.
