Via Oratorio, 10

Tav. PRG 2.4

Quadrante D-8

Zona PRG E.7+E.5+E.8

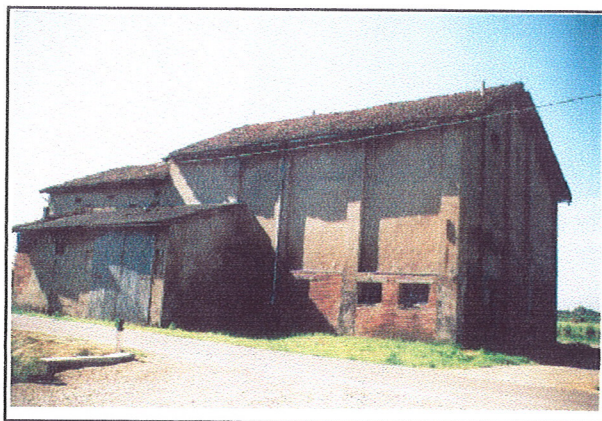
FOTOGRAFIA IDENTIFICATIVA

Edificio ad elementi contigui con porta morta costruito in più fasi e con misure diverse che generano una complessiva asimmetria del complesso edilizio. Il corpo a stalla e fienile presenta sui fronti Nord e Ovest paraste da terra a tetto leggibili anche sul fronte in aderenza alla parte residenziale, oltre la quota del tetto di questa e che si concludono in volte in mattoni a forma semiellittica.
