Via	Sinistra Tresinaro, 41	Toponimo	
Tav. PRG	2.4	Quadrante	D-11
		Zona PRG	E.7

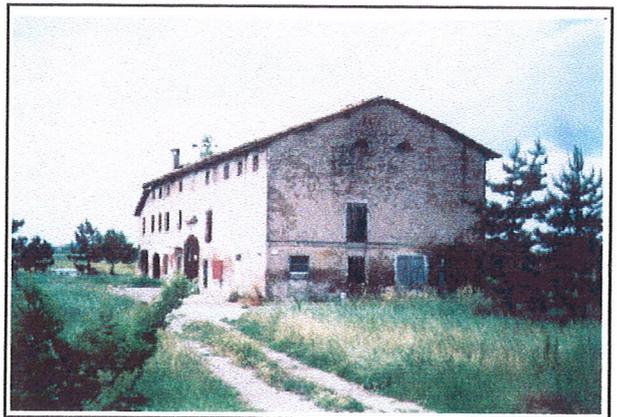
FOTOGRAFIA IDENTIFICATIVA

Edificio ad elementi contigui sviluppato in pianta rettangolare su due livelli e sottotetto con copertura a due acque e colmo costante. Un corpo a servizi agricoli di più recente costruzione è stato aggiunto sul fronte Ovest. Presenta una porta morta archivoltata a sesto ribassato e traccia di fascia marcapiano. Nell'area dell'insediamento vi sono piccoli fabbricati di servizio in muratura.
