| Via | S.S. 468 per Carpi, 34 | Toponimo | |

Scheda IBC n. 198

Correggio

STRADA STATALE N° 468

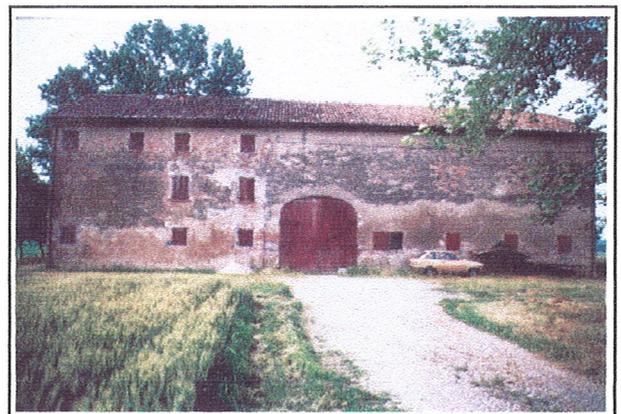
FOTOGRAFIA IDENTIFICATIVA

Edificio rurale ad elementi contigui sviluppato in pianta rettangolare con copertura a due acque e colmo costante. Presenta una porta morta passante ad arco ribassato. Il civile è su tre livelli e ha luci regolari e simmetricamente distribuite. L'edificio ha subito un rifacimento della parete Ovest, probabilmente crollata. Conserva sulla parte residenziale due comignoli originari da conservare. Appare nella sua attuale consistenza anche nelle tavole IGM. Il basso comodo in pianta staccata presenta anch'esso caratteri tipici di riconoscibilità da mantenere.
