Via Fazzano, 4	Toponimo	
Tav. PRG 2.4	Quadrante F-2	Zona PRG E.1

Edificio principale		-
<input checked="" type="checkbox"/> Riconoscibile	Tipologia	elementi contigui
<input type="checkbox"/> Parzialmente riconoscibile	Interventi	nessuno
<input type="checkbox"/> Non riconoscibile	Dest. d'uso	in stato di abbandono
Altri edifici riconoscibili <input checked="" type="checkbox"/> SI <input type="checkbox"/> NO	Tipologia	rustico
	Dest. d'uso	in stato di abbandono
Edifici recenti presenti <input type="checkbox"/> SI <input checked="" type="checkbox"/> NO	Tipologia	
	Dest. d'uso	
Altri elementi di pregio <input type="checkbox"/> SI <input checked="" type="checkbox"/> NO	Descrizione	
Giudizio sintetico sul valore dell'insediamento	buon valore ambientale

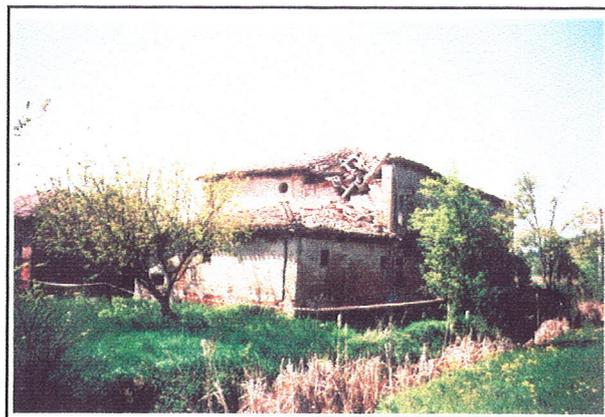
FOTOGRAFIA IDENTIFICATIVA

Edificio a elementi contigui in forte stato di degrado con parte della copertura crollata. Nell'area dell'insediamento vi è un rustico ex casello a un livello in pianta rettangolare con copertura a quattro acque e colmo costante che presenta luci in successione archivoltate su tutti i fronti.
