**COMUNE DI CORREGGIO  
INSEDIAMENTO RURALE**

**N° 333**

<b>Via</b> San Prospero, 9-9/a	<b>Toponimo</b> C. Pirondi	
<b>Tav. PRG</b> 2.4	<b>Quadrante</b> G-1	<b>Zona PRG</b> E.1+E.8

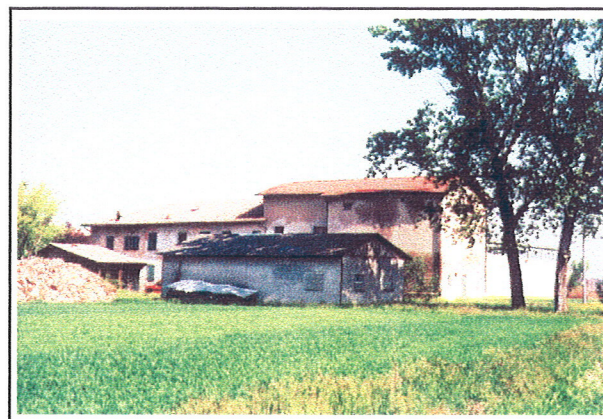
**FOTOGRAFIA IDENTIFICATIVA**

Edificio a elementi contigui sviluppato in pianta rettangolare con copertura a tre acque leggermente sfalsata. Il civile è su due livelli e ha luci regolari e simmetricamente distribuite. Sul fronte nord è presente una porta morta archivoltata a sesto ribassato ora tamponata e delimitata da paraste fino al tetto. Nell'area dell'insediamento sono presenti un piccolo rustico con buona leggibilità e un capannoncino in muratura di recente costruzione.
