| Via San Prospero, 7 | Toponimo |
| Tav. PRG 2.4 | Quadrante G-1 Zona PRG E.1 |

| Edificio principale | | Tipologia | elementi contigui |

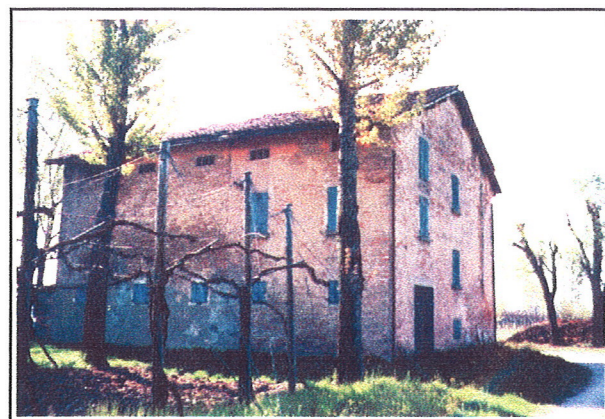
FOTOGRAFIA IDENTIFICATIVA

Edificio a elementi contigui sviluppato in pianta rettangolare su due livelli e sottotetto con copertura a due acque e colmo costante. Presenta una porta morta archivoltata a sesto ribassato e ha luci regolari e simmetricamente distribuite. Nell'area dell'insediamento vi è un rustico con copertura a due acque che ha conservato solo in parte l'originaria leggibilità.
