<b>Via</b> San Biagio, 24	<b>Toponimo</b> C. Cottafavi (CTR), P. S. Quirico (IGM)
<b>Tav. PRG</b> 2.4	<b>Quadrante</b> G-7 <b>Zona PRG</b> E.7+E.5

<b>Edificio principale</b>		<b>Tipologia</b> elementi contigui
<input checked="" type="checkbox"/> <b>Riconoscibile</b>		<b>Interventi</b> nessuno
<input type="checkbox"/> <b>Parzialmente riconoscibile</b>		<b>Dest. d'uso</b> in stato di abbandono
<input type="checkbox"/> <b>Non riconoscibile</b>		
<b>Altri edifici riconoscibili</b> <input checked="" type="checkbox"/> SI <input type="checkbox"/> NO		<b>Tipologia</b> rustico
		<b>Dest. d'uso</b> in stato di abbandono
<b>Edifici recenti presenti</b> <input type="checkbox"/> SI <input checked="" type="checkbox"/> NO		<b>Tipologia</b>
		<b>Dest. d'uso</b>
<b>Altri elementi di pregio</b> <input checked="" type="checkbox"/> SI <input type="checkbox"/> NO		<b>Descrizione</b> pozzo coperto
<b>Giudizio sintetico sul valore dell'insediamento</b>		buon valore storico-ambientale

Correggio

PONTE S. QUIRICO

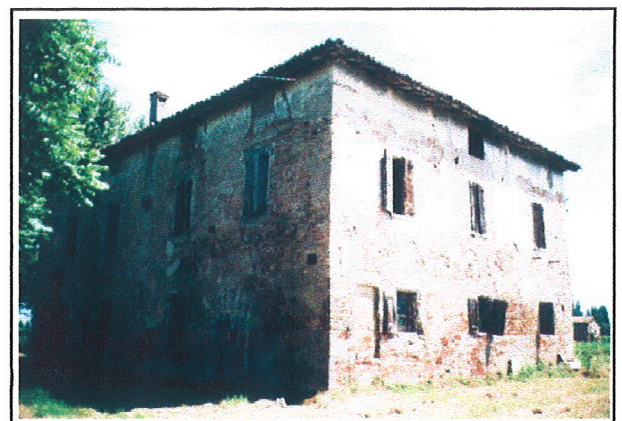
FOTOGRAFIA IDENTIFICATIVA

Edificio rurale ad elementi contigui a pianta quadrata su due livelli e sottotetto con copertura a quattro falde e con impianto tipologico praticamente inalterato. La muratura esterna presenta una lieve scarpa alla base. Nell'area dell'insediamento è presente un edificio a servizi agricoli, anch'esso riconoscibile, in pianta staccata e un tempo porticato.

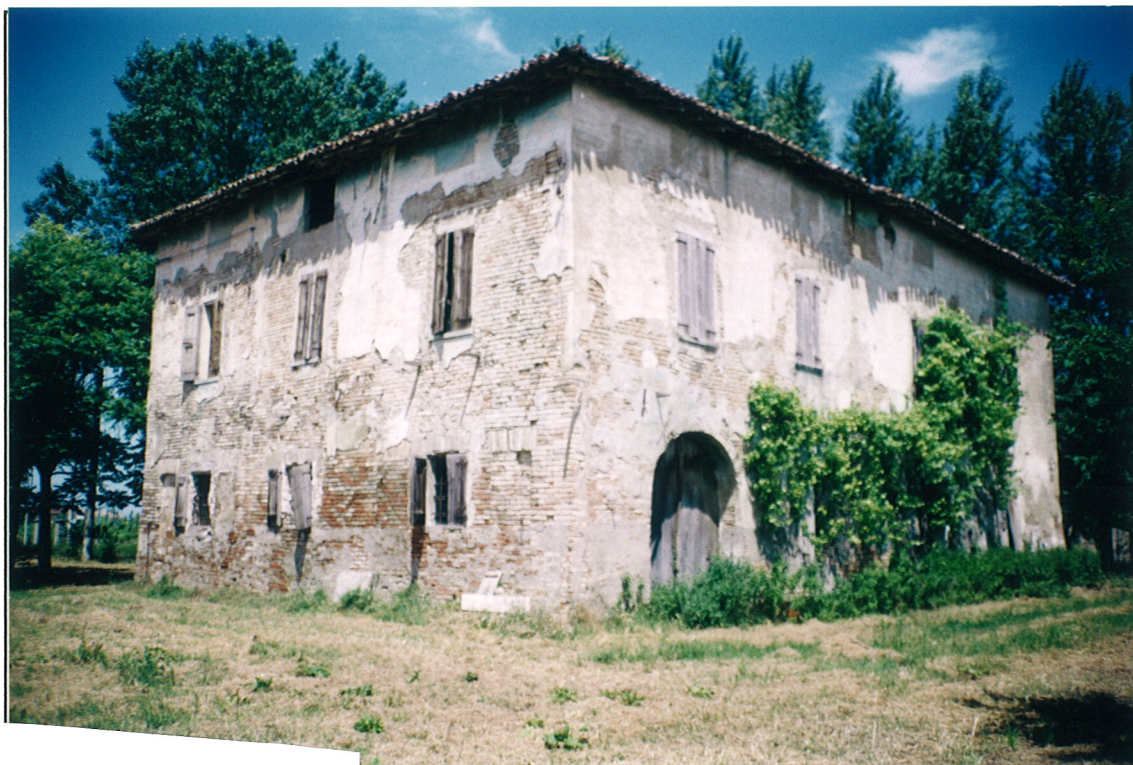
Foto 8

Nucleo rurale a corpi separati. Il civile sviluppa una pianta rettangolare su tre piani con copertura a quattro falde; le luci sono regolari e simmetricamente distribuite.
